**OBJET: ETUDE PREALABLE A
LA CONSERVATION-
RESTAURATION DE TROIS
OBJETS :
STRUCTURES ET DECORS
SCULPTES**

**MAITRE-RETABLE
RETABLE LATERAL
CROIX DE PROCESSION**

LIEU : Eglise paroissiale
SAINT MEDARD (LOT 46)

DATE : Novembre-décembre 2023

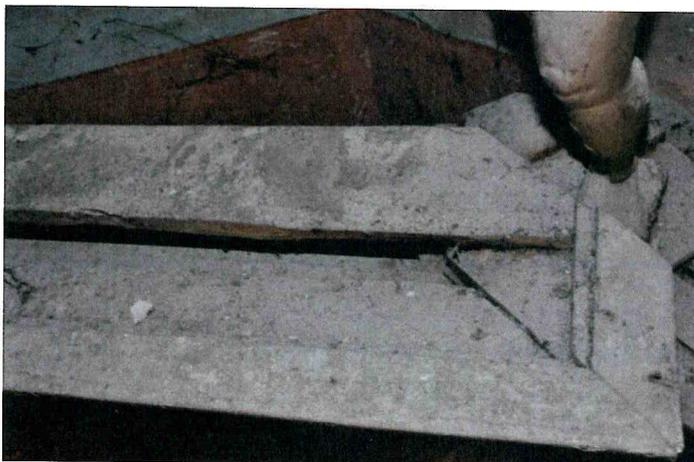
- Le retable n'est pas appuyé au mur de fond (*photo 3*), seules les extrémités latérales touchent le mur donc l'humidité des murs n'a pas de répercussions sur l'objet, par contre par capillarité l'humidité du sol en pierre calcaire apporte de l'eau aux boiseries
- Aucune baie et ouverture n'a été observée sur le mur arrière du retable
- Aucune infiltration n'a été observée sur les voutes au dessus du retable

Photo 3 : vue du dessus d'entablement du côté gauche permettant de voir que le retable est éloigné du mur de fond

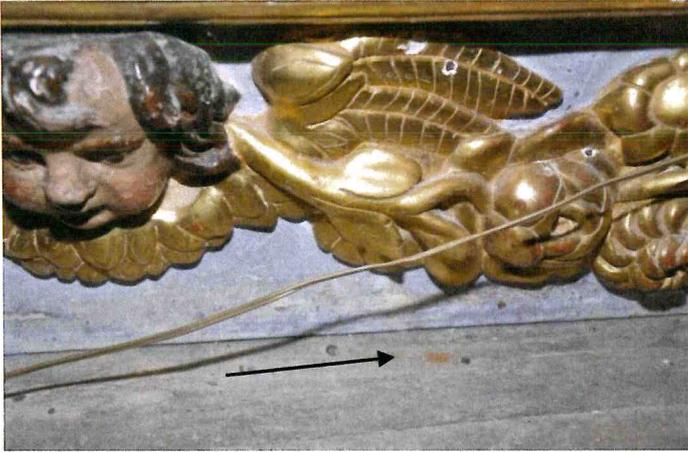
Photo 4 : façade du gradin

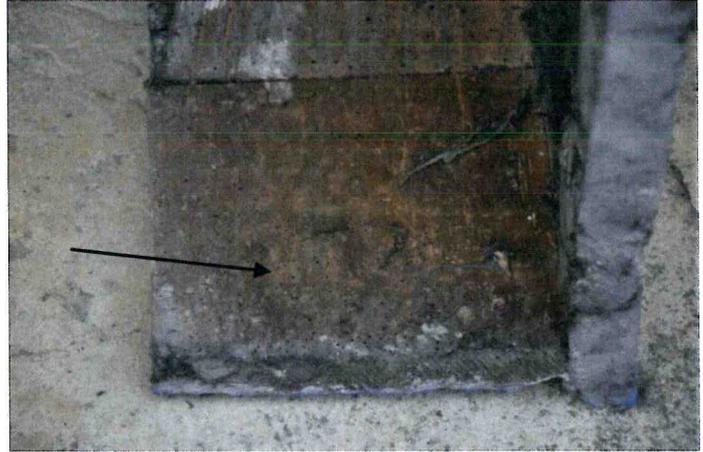
Photo 5 : face interne du socle de statue du côté droit

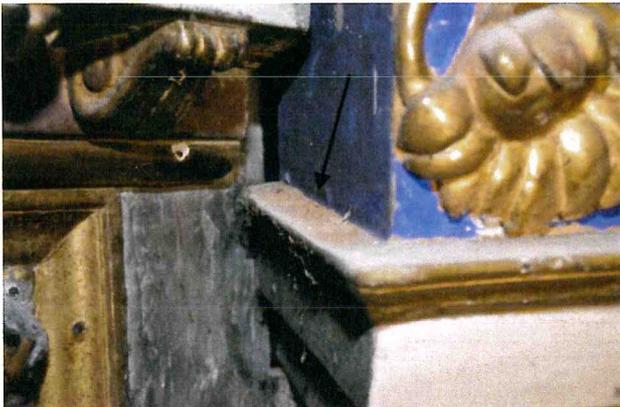
Photo 6 : architrave de l'entablement du côté droit

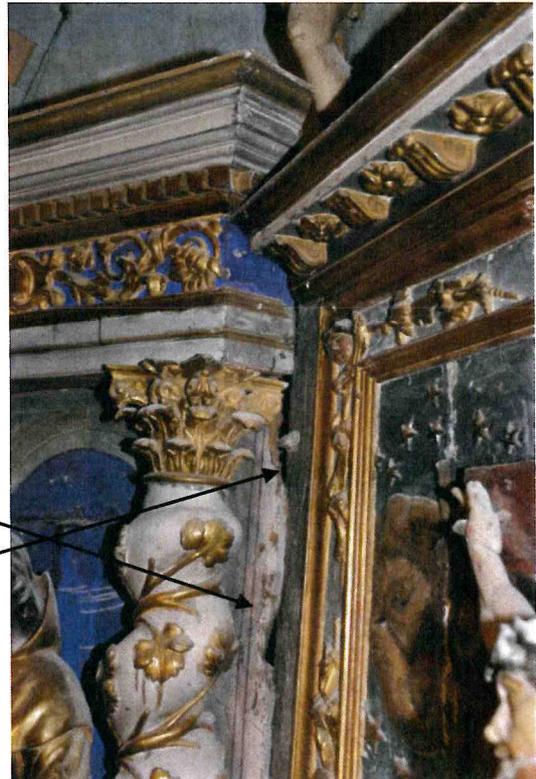
Photo 7 : vue des travées gauche et centrale permettant de voir les pertes de matière du montant droit de celle de gauche, ainsi que le positionnement des travées latérales appuyées contre la centrale sans jonction possible.

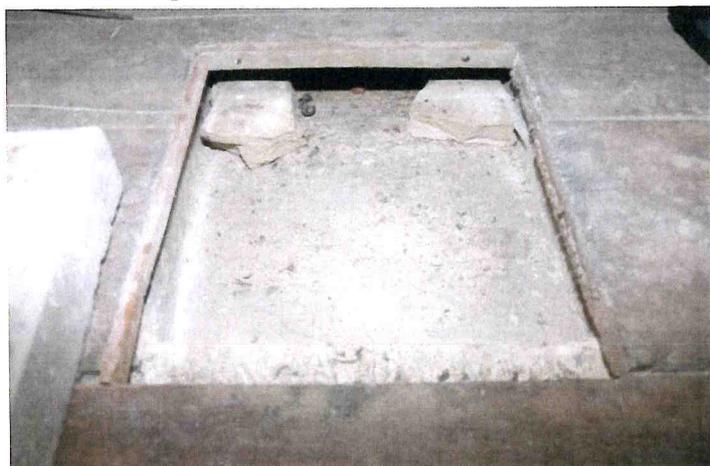
- L'autel recouvre un autre autel en pierre de taille et il est calé dessus (*photo 8*)
- La planche du bas est affaissée et un disjointement est largement visible (*photo 9*)
- Les deux côtés sont partiellement peints et laissent apparaître une large bande en bois naturel (*photo 10*)

Photo 8 : vue du dessus de l'autel, la pierre sacrée a été enlevée, on peut voir l'autel en pierre de taille en dessous ainsi que les calages pour le nouvel emplacement de la dite-pierre.

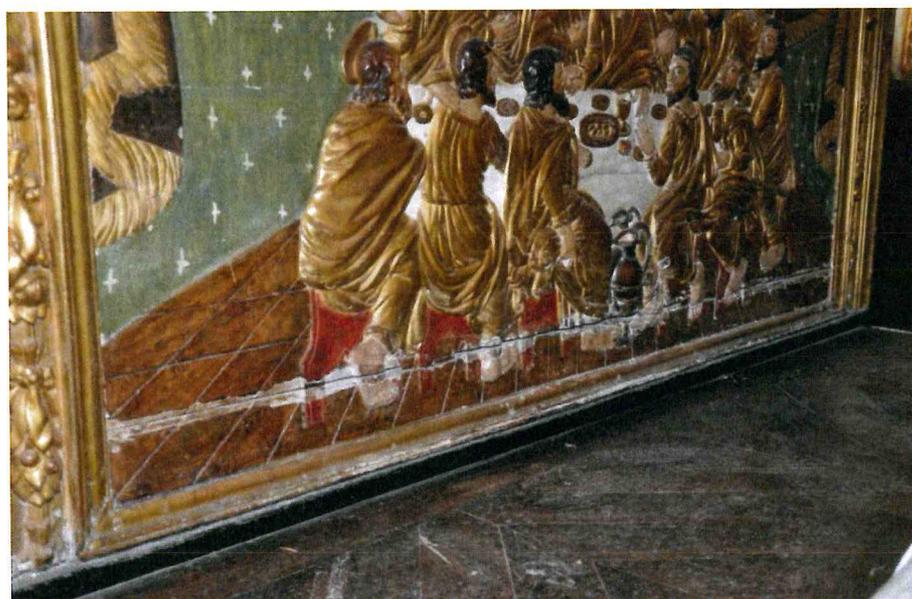
- L'estrade accuse une souplesse du dessus anormale, ce qui implique que l'ossature interne n'est pas suffisante ou inexistante.
- Les dessus et les façades de l'ensemble sont très encrassés et empoussiérés (*photo 9*)

Photo 9 : la vue permet de voir l'état de l'estrade et le disjointement de la façade historiée de l'autel

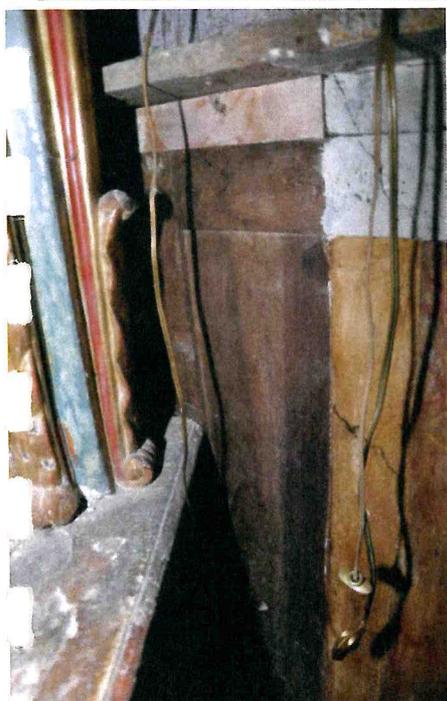
Photo 10 : vue permettant de voir une partie du côté gauche de l'autel en bois naturel sauf la partie haute, ceci détermine qu'un élément était appuyé contre cette partie de l'autel

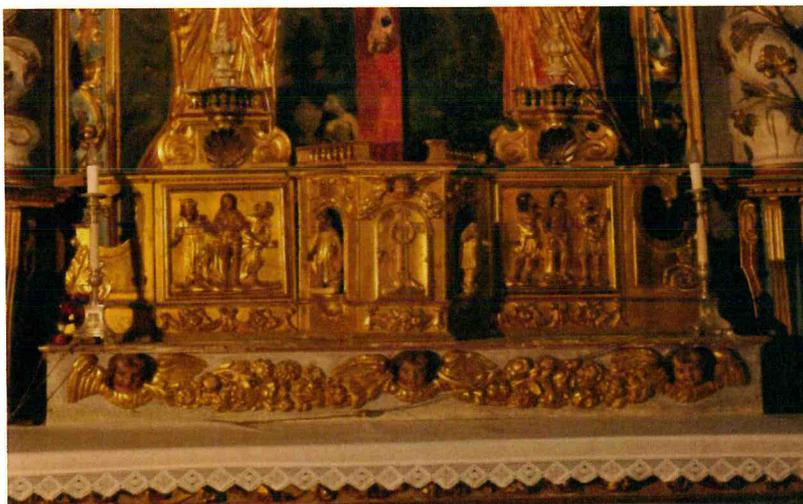
- les ailes et le corps central du côté gauche sont complètement disjoints, les faux tenons sont apparents (*photo 11*).
- Sur l'arrière est placé un madrier, les éléments du tabernacle sont cloués contre et lui-même repose sur les corniches des piédestaux, vraisemblablement cloué dessus (*photo 12*)
- Le montant gauche du côté droit est détérioré (*photo 12*)
- La statuette de gauche de la partie centrale n'a plus de main gauche
- La statue de droite de la partie centrale n'a plus de tête ni de mains (*photo 13*)

Photo 11 : vue d'ensemble du tabernacle

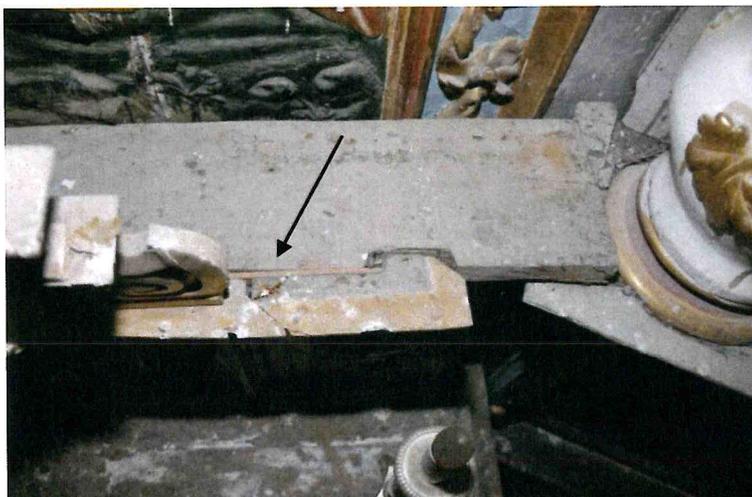
Photo 12 : vue du dessus du tabernacle permettant de voir ce madrier ainsi que l'état du montant gauche du côté droit

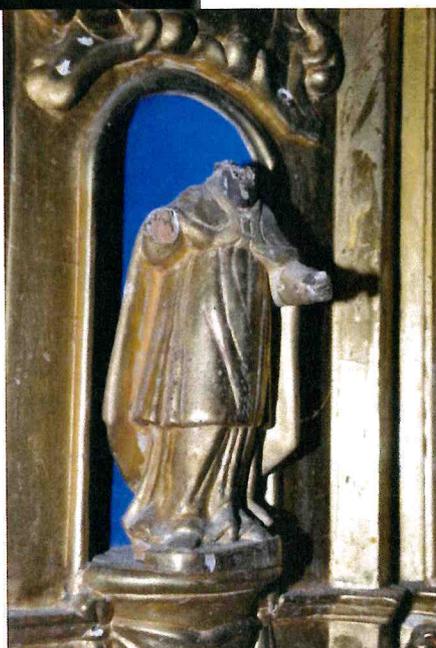
Photo 13 : statuette de droite

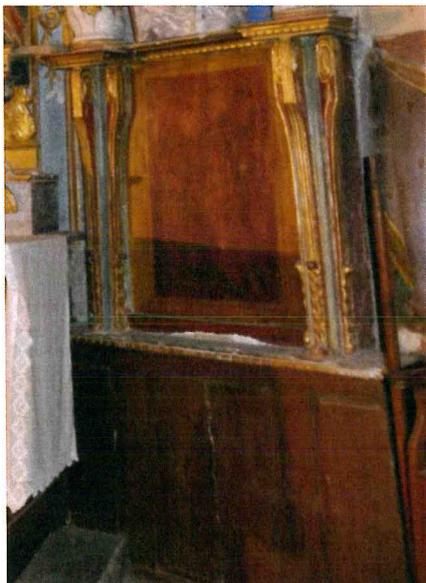
- Les terminaisons des lambris (montants) de chaque côté sont absentes et ont été vraisemblablement coupées (?) *photo 14*
- Le dessus du côté droit présente des signes de détérioration

Photo 14 : vue du soubassement droit permettant de voir que chaque extrémité est volontairement coupée et un panneau de l'extrémité est à moitié recouvert par l'estrade

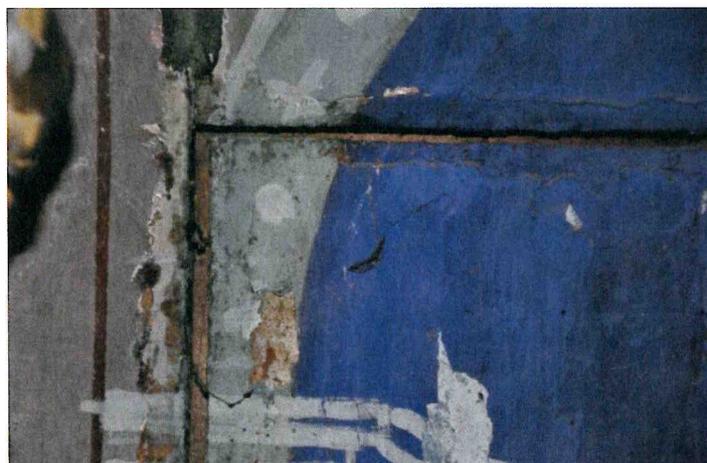
Photo 15 : haut du panneau central de la niche gauche, la vue permet de voir son affaissement

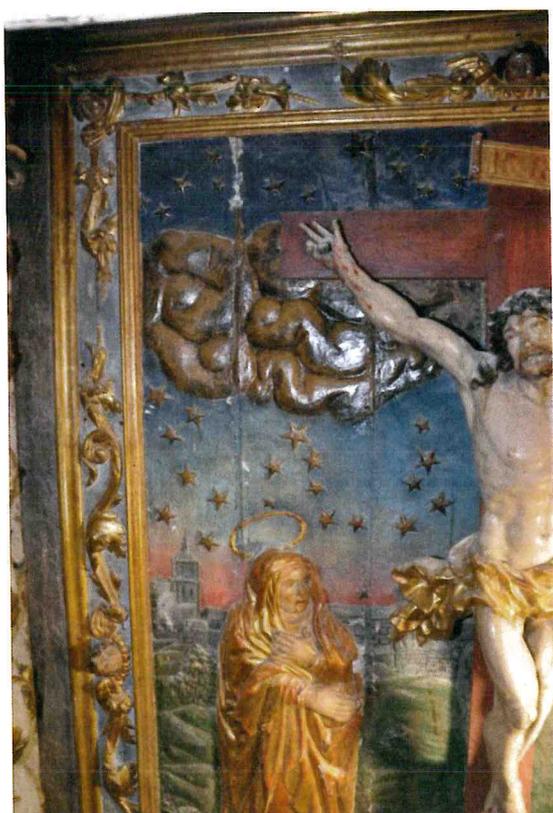
- Les joints des six planches sont recouverts de tissus, beaucoup de ces bandes de tissus sont décollées, elles cachent un disjointment et à plusieurs endroits une différence de planéité (*photo 16*).
- La partie basse du bas-relief est obstruée par le tabernacle, mais elle est travaillée car on distingue des reliefs de sculpture, et, le bas du cadre non visible est sculpté et doré (?)
- Le Christ en croix ne tient plus que par les clous de la main gauche et les clous des pieds, le clou de la main droite est complètement mobile (*photo 16*)
- Deux bouts de doigts de la main droite du Christ sont cassés (*photo 16*)
- Le gros orteil du pied gauche du Christ est cassé (*photo 17*)
- Plusieurs étoiles sculptées sont lacunaires

Photo 16 : vue permettant de voir les bandes de tissu sur les joints et les doigts du Christ cassés

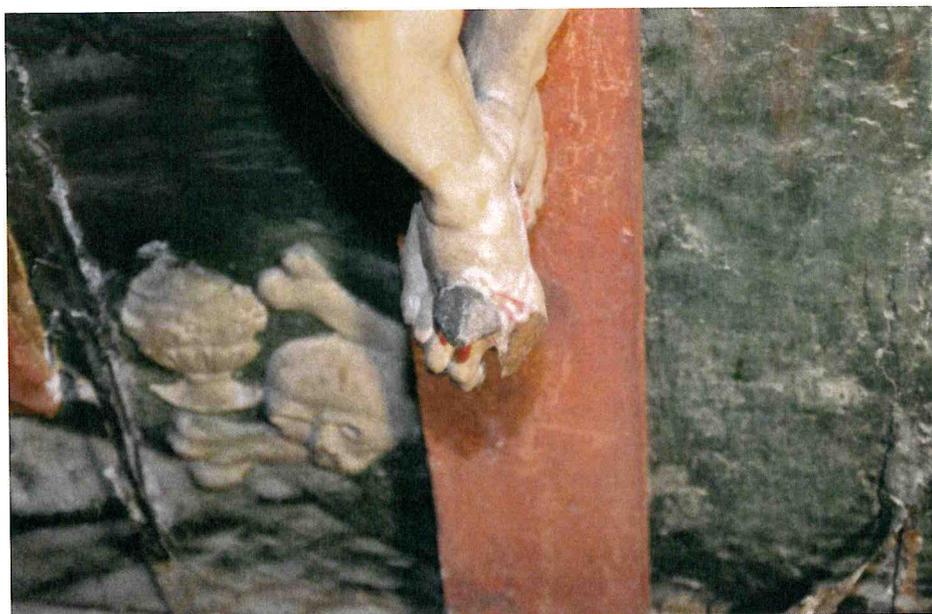
Photo 17 : vue du bas de la croix permettant de voir les pieds du Christ

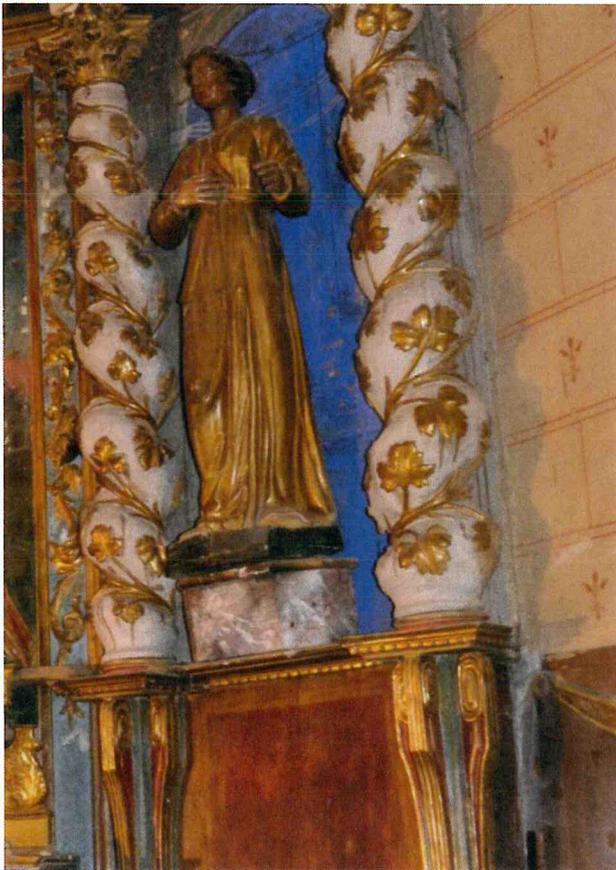
Photo 18 : vue de la travée gauche permettant de voir l'inclinaison de la statue, du socle et du support

La statue du côté droit a été déposée, le support trop en pente ne permet pas de la supporter. Elle a été laissée en conservation sur le côté droit dans le chœur de l'église

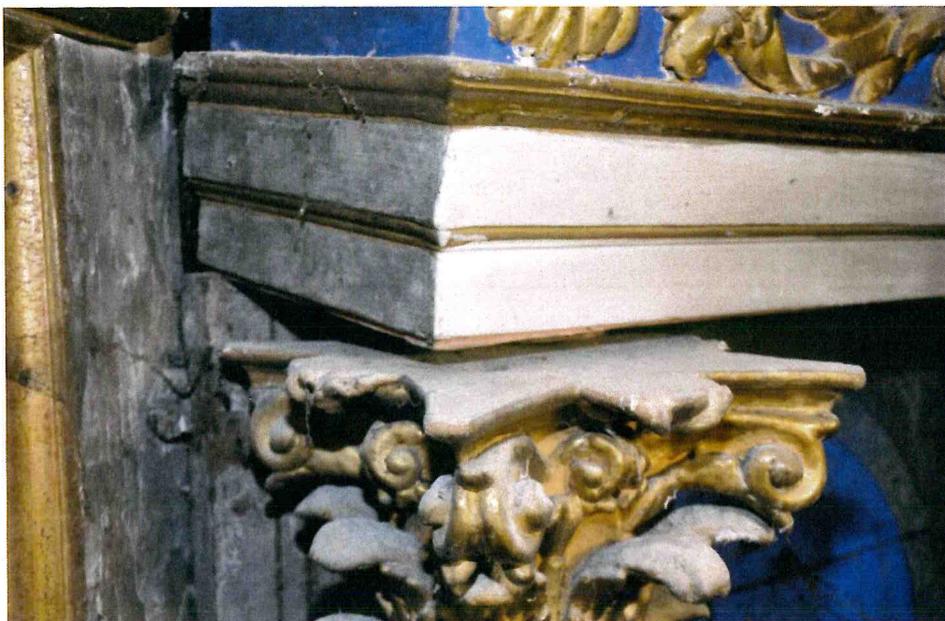
- Les colonnes à pampres ne sont visiblement pas de la même hauteur que les panneaux des travées latérales car des cales sont placées sur les chapiteaux de hauteur différente (*photos 19 et 20*)
- Des pattes métalliques sont clouées de chaque côté du retable (clous cylindriques donc post 1850) aux colonnes et aux boiseries arrière (?). On peut se poser la question : est ce que les colonnes tombent en avant et ont besoin d'un maintien (*photo 21*)

Photo 19 : la vue permet de voir la différence de hauteur entre la colonne et le panneau de fond et l'inclinaison en avant des entablements

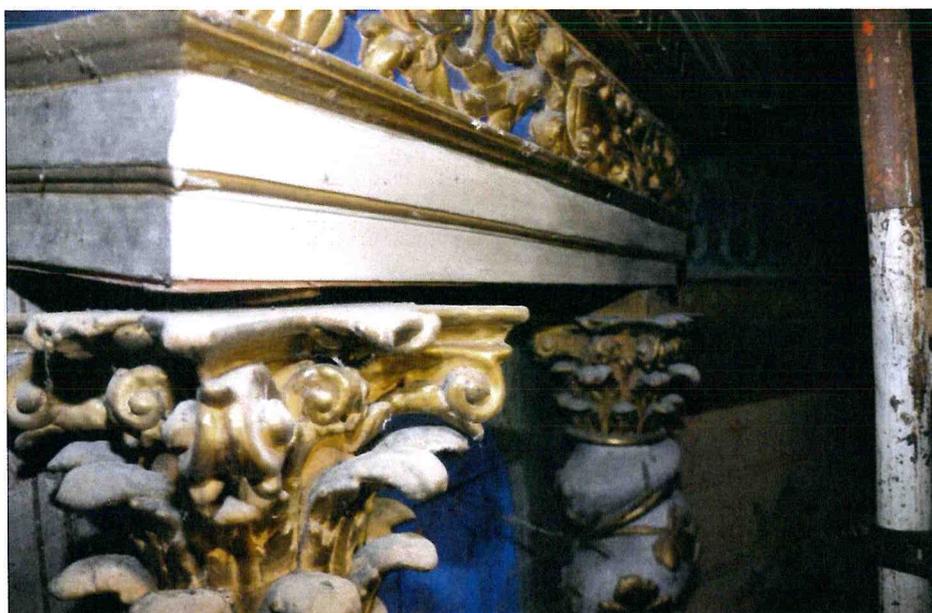
Photo 20 : la vue du côté gauche du haut des colonnes permet de voir la différence de calage entre les deux colonnes

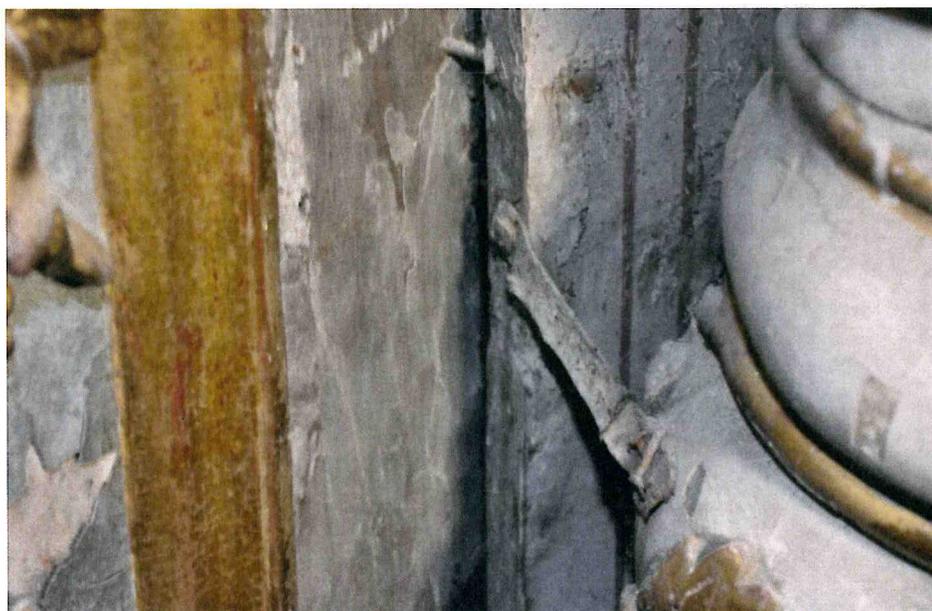
Photo 21 : la vue sur la colonne de l'extrémité gauche permet de voir une patte métallique placée entre la colonne et la boiserie arrière

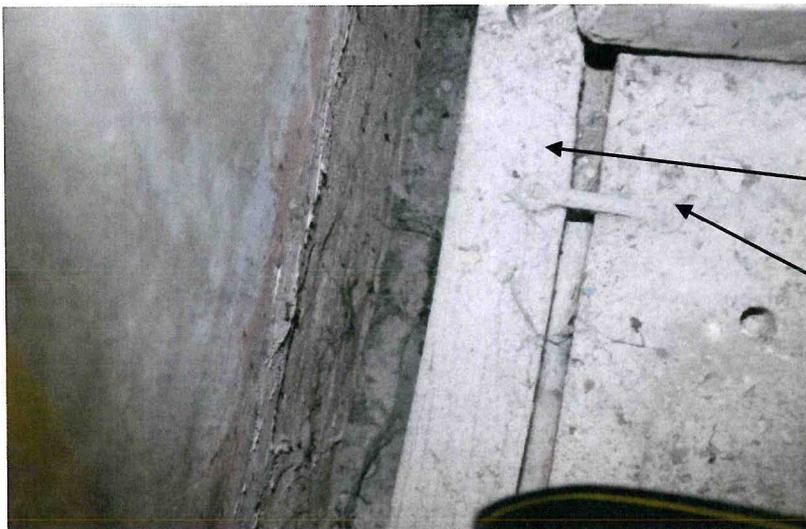
- La corniche est clouée sur une poutre placée au-dessus du bas-relief et deux pattes métalliques maintiennent le larmier (*photo 22*)

Photo 22 : vue du dessus de la corniche centrale

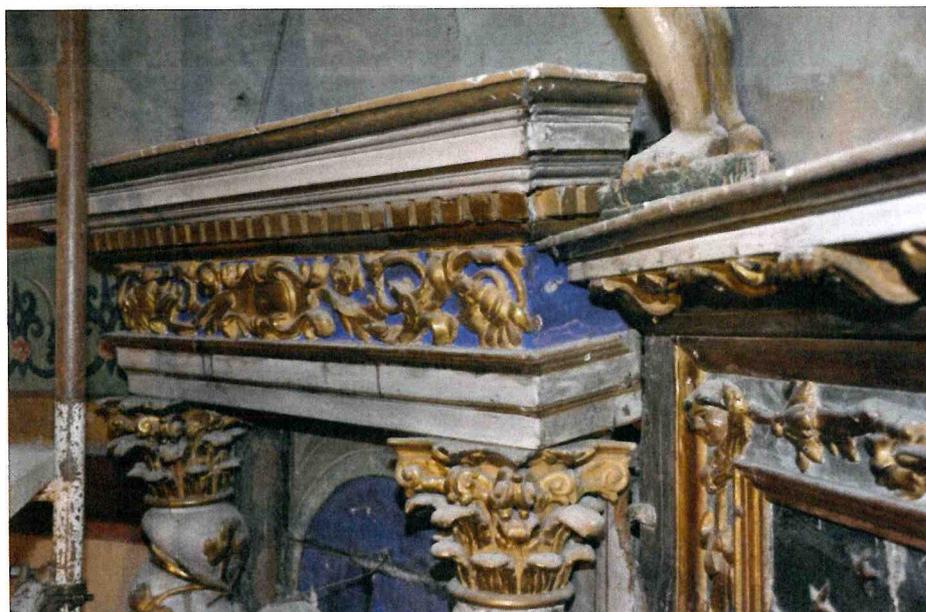
- Elles sont posées en biais et penchent en avant du fait de la différence de hauteur entre les colonnes et le panneau de fond (*photo 23*)
- Elles sont fortement appuyées sur la corniche centrale (*photo 23*)
- Les angulaires sont détériorés (*photo 23*)
- Une denticule du côté gauche est cassée

Photo 23 : vue du côté gauche, elle permet de voir que l'entablement penche fortement en avant
Les denticules appuient sur la corniche centrale
Les angles sont très abîmés

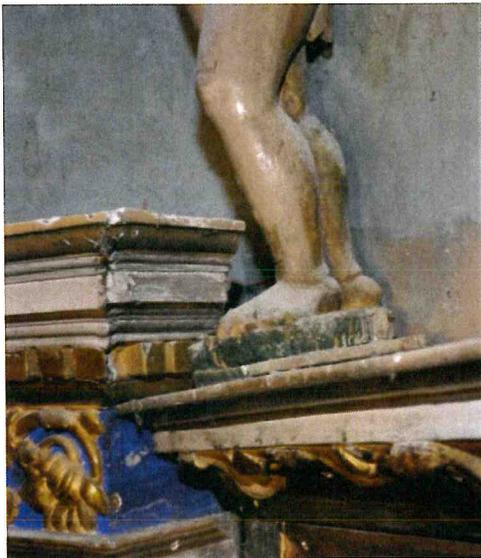
- Elles sont posées grossièrement sur les corniches et manquent d'une fixation à leur base (*photo 24*)
- Elles penchent en avant à cause du dôme de l'église

Photo 24 : base de l'ange gauche

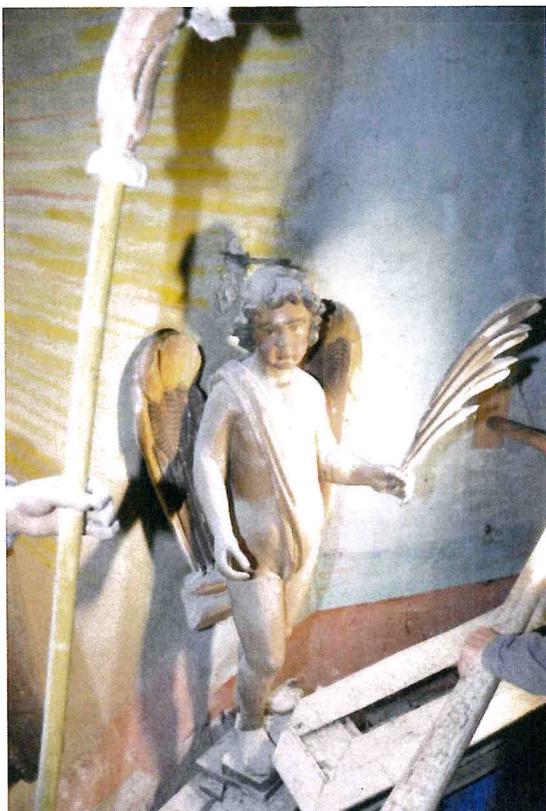
- Ils sont simplement maintenus par un fil de fer fixé de la tête au mur de fond (*photo 25*)
- La palme de l'ange gauche est maintenu par du fil de fer
- Un calage bancal est fait sur la base des deux
- Le bras droit est cassé sur l'ange gauche
- Le bras gauche est cassé sur l'ange droit
- Le pouce de la main gauche de l'ange droit est cassé

Photo 25 : vue de l'ange droit

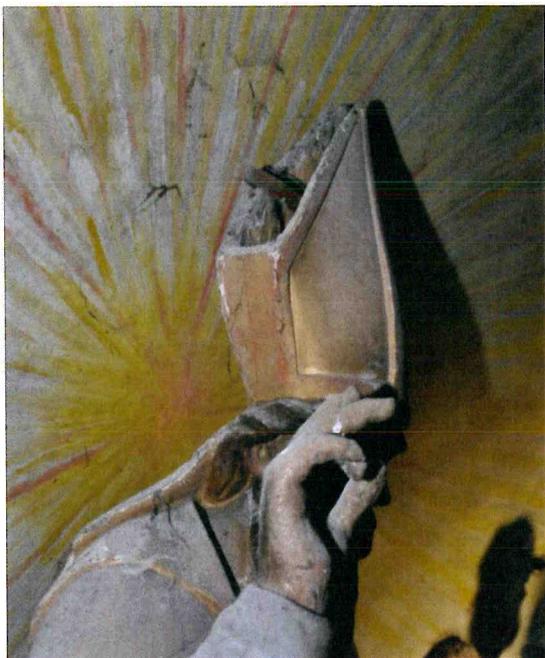
- Un anneau est fixé au niveau de la mitre de l'évêque (*photo 26*)
- La crosse est partiellement lacunaire (*photo 27*)

Photo 26 : vue sur la fixation de la mitre de l'évêque

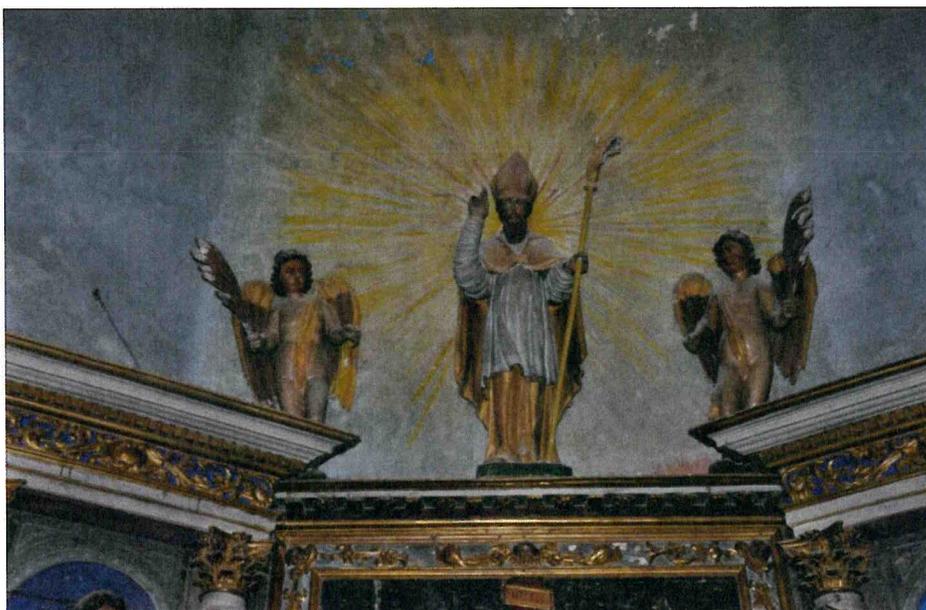
Photo 27 : vue des statues sommitales
on peut voir la crosse de l'évêque partiellement lacunaire

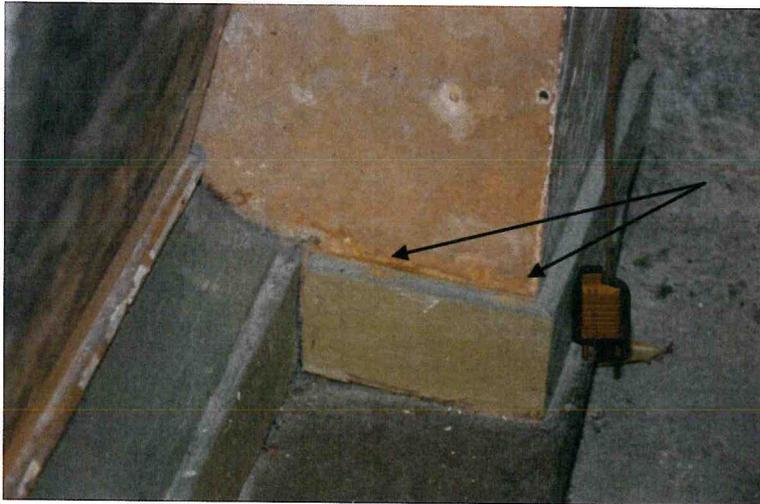
- Des traces d'infection d'insectes xylophages (type petite vrillettes) sont visibles par les déjections de sciure venant des trous (*photo 3*). La tranquillité, l'humidité, l'absence de ventilation et la pénombre sont des facteurs de prolifération des insectes xylophages
- L'église ne semble pas avoir un taux d'humidité anormale

Photo 3 : vue du soubassement et bas autel du côté droit ;
Il permet de voir l'infestation du aux insectes xylophages

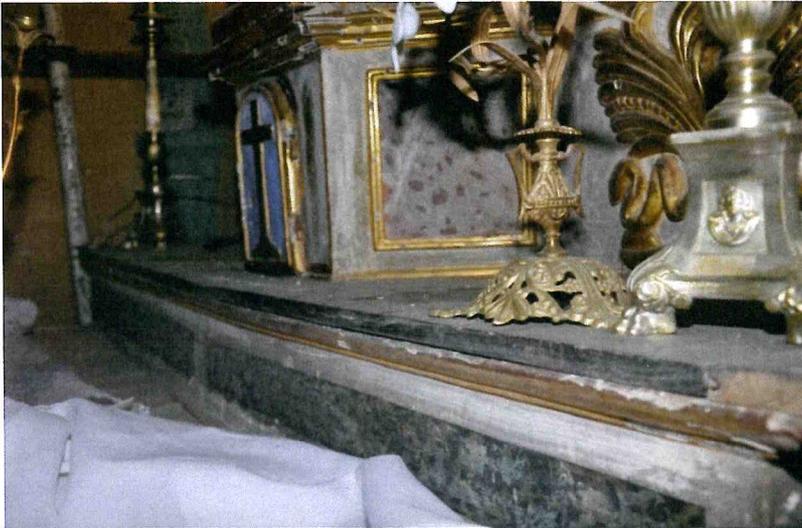
- L'estrade est recouverte d'une moquette, ce qui empêche le bois de respirer
- L'autel et le gradin sont affaissés de plus de trois centimètres vraisemblablement du à la statue, leur ossature n'est donc pas suffisante (*photo 4*)

Photo 4 : vue permettant de voir l'affaissement de l'autel et du gradin

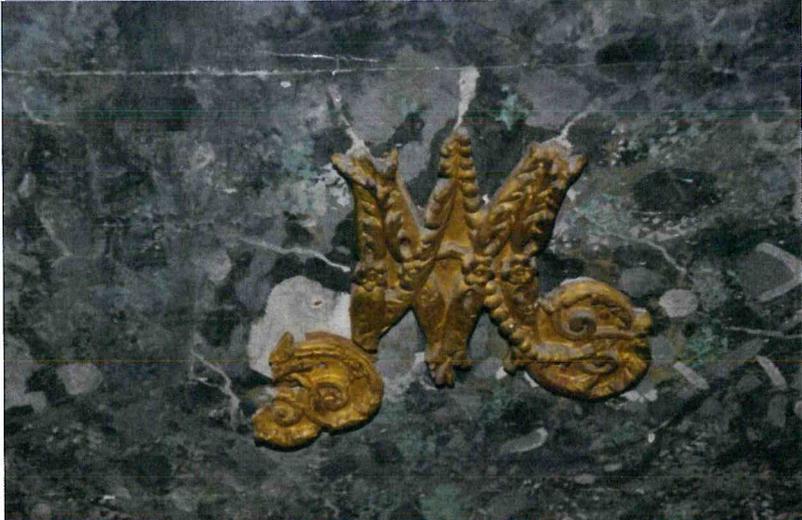
Photo 5 : vue du motif central de l'autel, le côté gauche pend et risque de tomber et casser

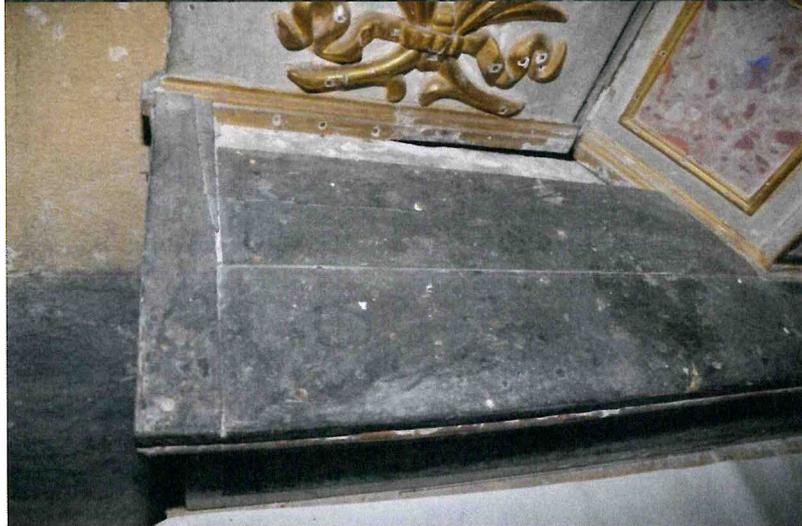
Photo 6 : vue du côté gauche, elle permet de voir le deuxième plateau, du gradin lacunaire sur la profondeur couvrant les moulurations, ainsi que le panneau de fond partiellement dans le vide

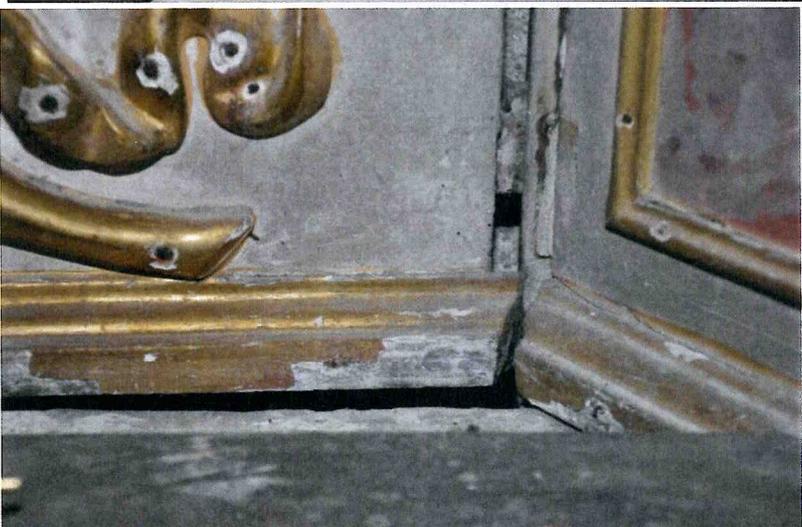
Photo 7 : vue permettant de voir que le panneau latéral du registre est à moitié dans le vide, ainsi que le démontage partiel des panneaux du registre

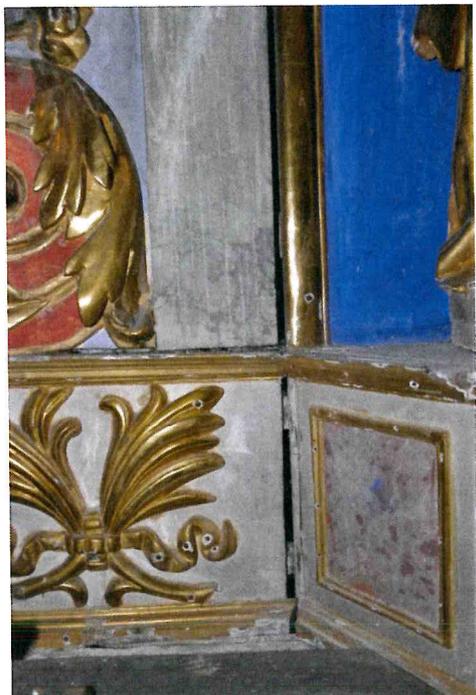
photo 8 : vue du côté gauche permettant de voir le joint ouvert entre les panneaux du registre

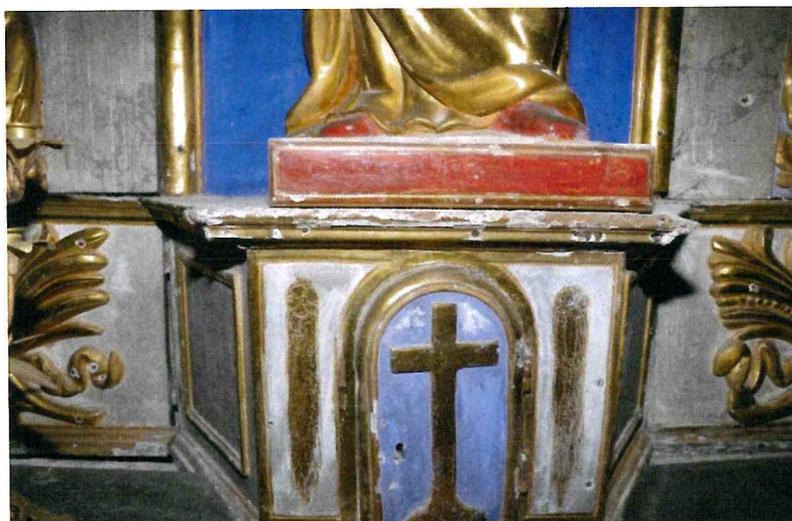
Photo 9 : vue du haut du tabernacle permettant de voir l'état de la corniche

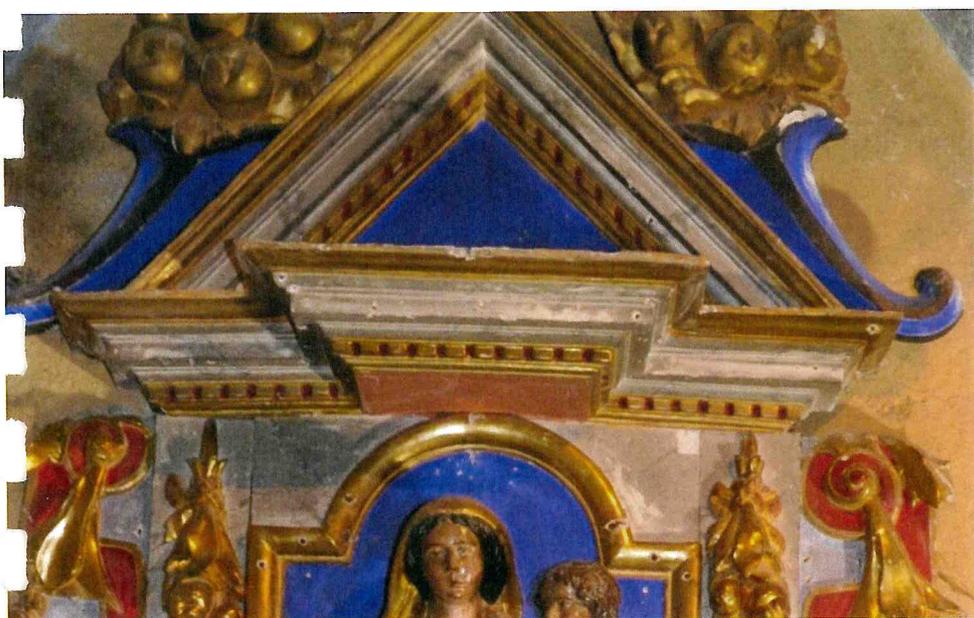
Photo 10 : vue du haut du retable, il permet de voir l'état de la corniche du dais

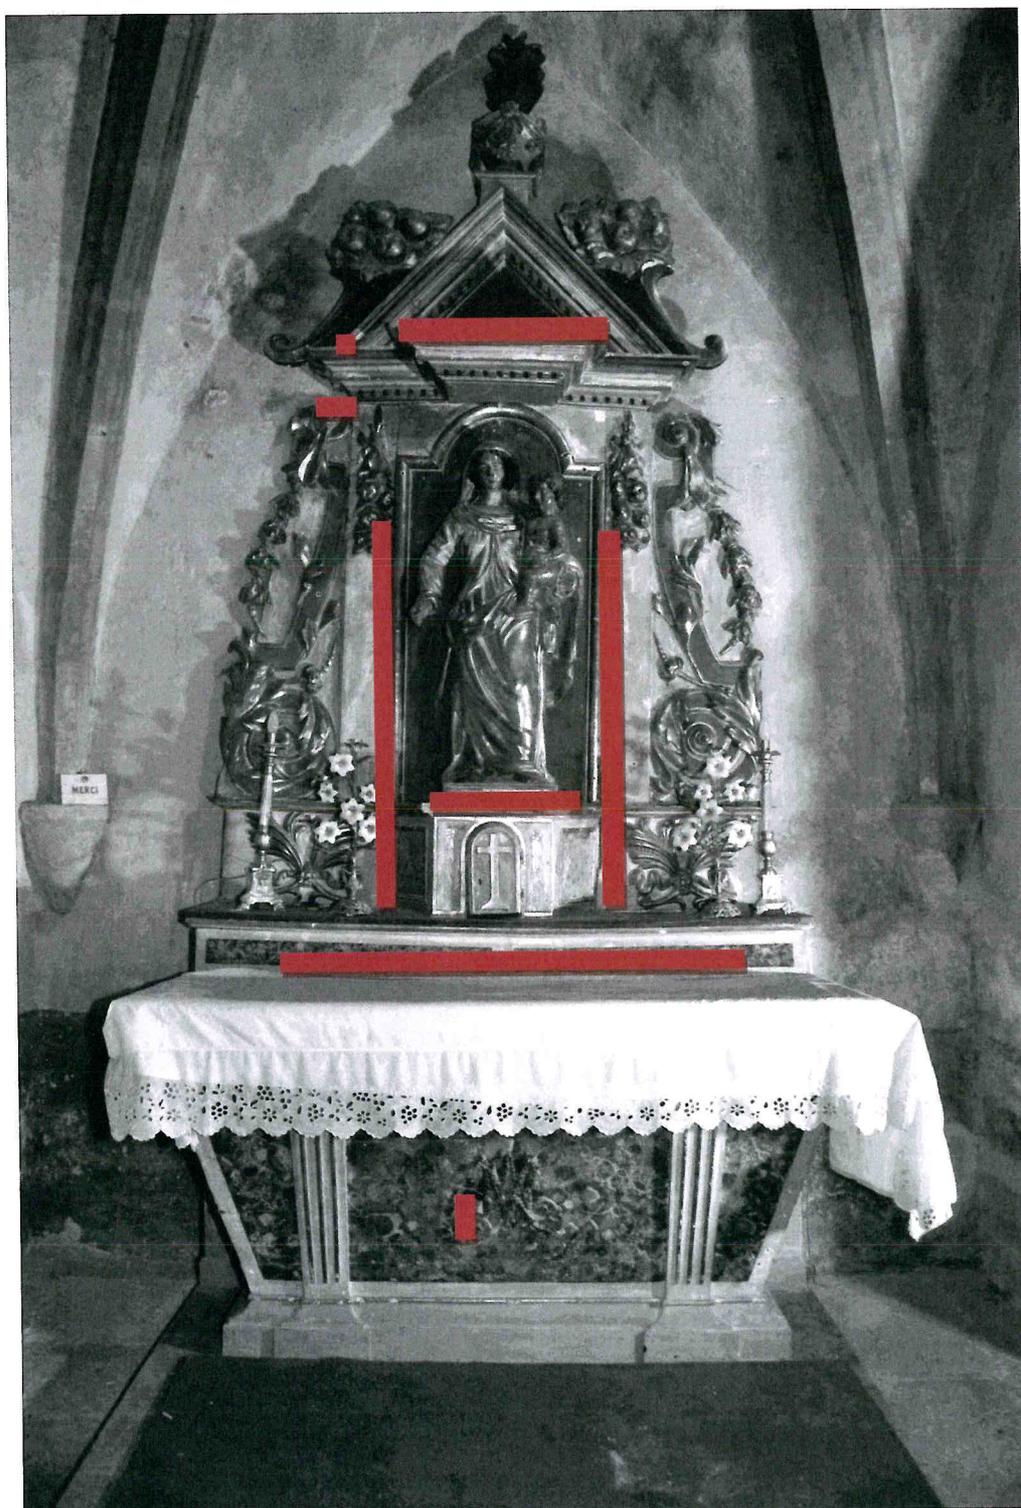
: Disjointements, pertes de matière, cassure et affaissement

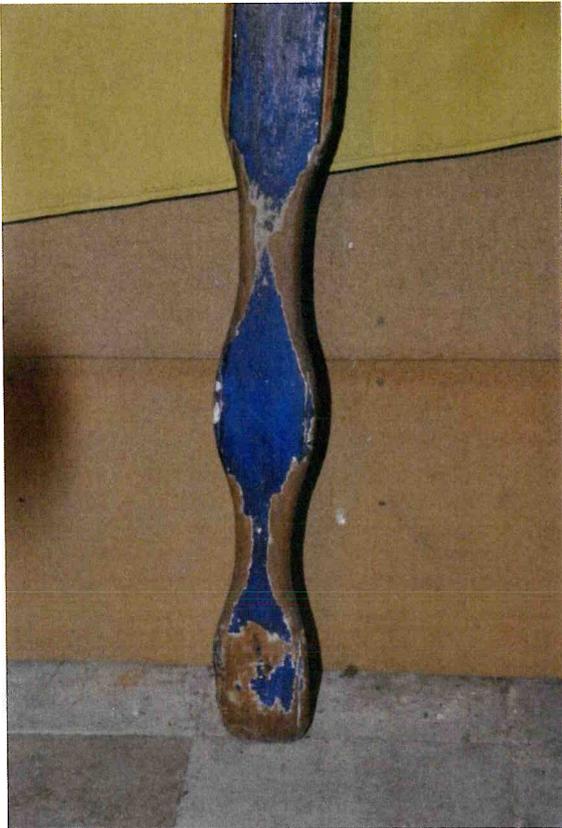
- La base du montant de la croix est usée les étranglements de la forme chantournée devaient servir à la position des mains pour porter la croix (*photo 2*)
- Les trois barres métalliques dépassent de la croix de plus de trente centimètres, elles paraissent anciennes et datent peut-être de la fabrication de l'objet toutefois leur utilité n'a pas été comprise (*photo 3*)
- La statue du Christ est très mobile seuls les pieds sont maintenus, les clous en bois des mains sont mobiles de la main gauche et cassés de la main droite (*photos 4 et 5*)
- Sur la main droite deux doigts sont cassés (*photo 5*)

Photo 2 : vue du bas de la croix

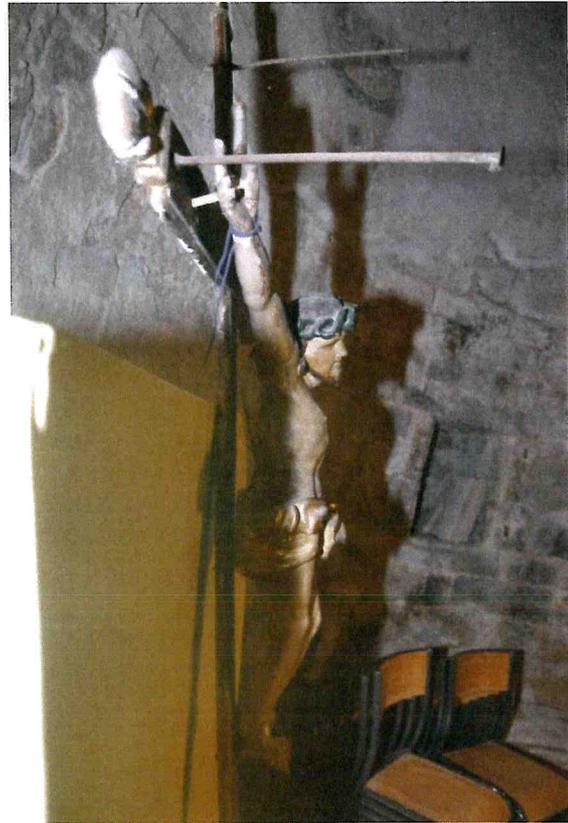
photo 3 : vue sur les barres métalliques (?)

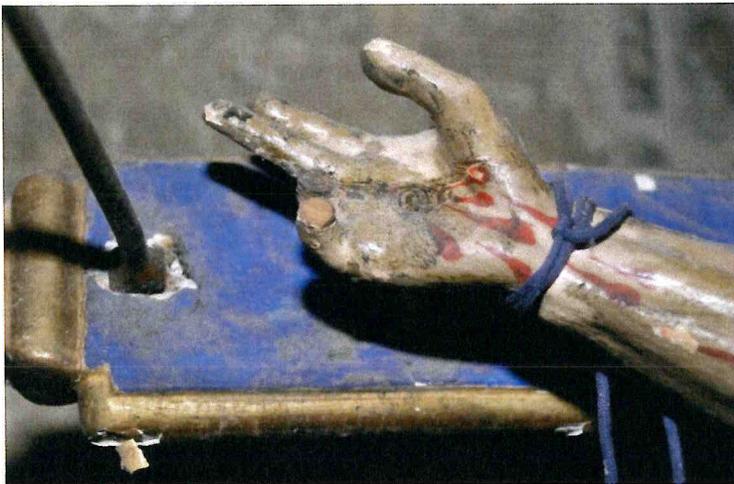
Photo 4 : vue sur la main droite du Christ permettant de voir les doigts cassés, la barre métallique et le clou-tourillon cassé

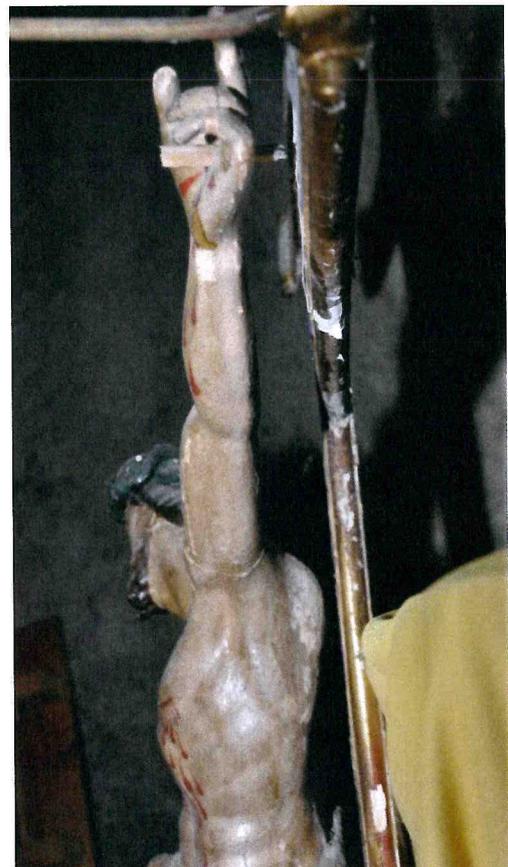
Photo 5 : côté gauche de la statue permettant de voir que le tourillon servant de clou dans la main gauche ne tient pas dans son logement
